会泽县 2019 年村级光伏扶贫电站建设项目  
(拖姑村联村电站)

# 水土保持方案报告表

(报批稿)

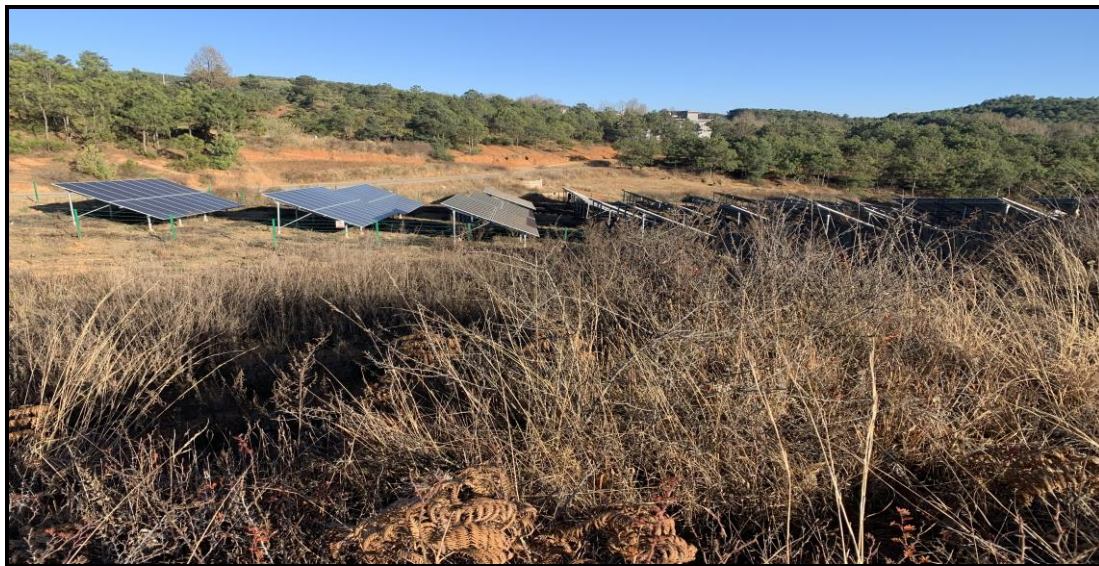
图 2-12 项目区现状

根据现场调查，项目已于 2019 年 12 月完工，目前项目区内基本为配套设施、光伏方阵及绿化覆盖，无水土流失隐患，本方案为补报方案。项目区场地呈不规则多方形，占地面积为 17283.26m<sup>2</sup>，占地类型主要为草地，现状标高在 2500m 左右。项目区内无地下暗河及明河经过，场地地下水主要来自大气降水、地下孔隙潜水补给。项目区现状详情如图 2-12 所示。

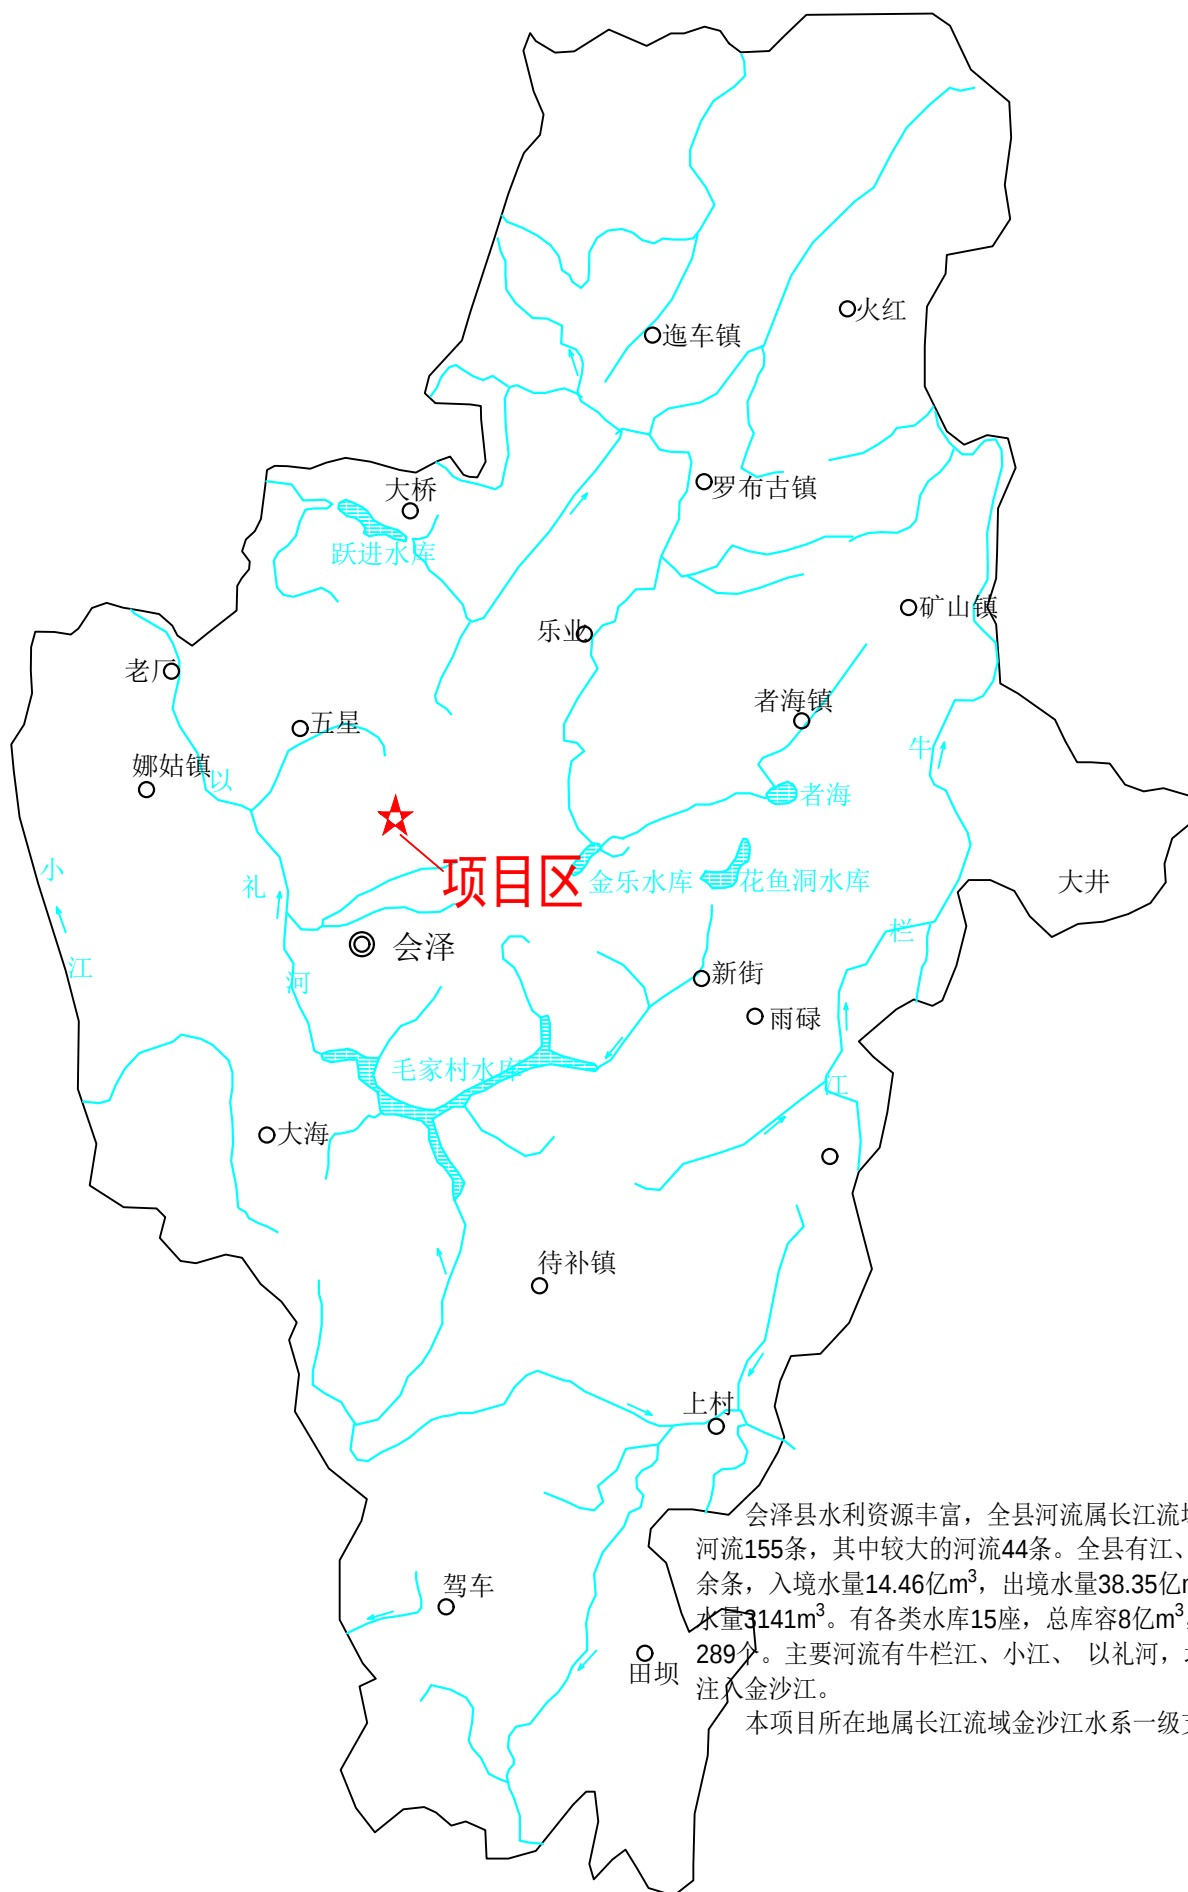
# 项目区水系图

会泽县水利资源丰富，全县河流属长江流域，共有大小河流155条，其中较大的河流44条。全县有江、河、沟渠1万余条，入境水量14.46亿 $m^3$ ，出境水量38.35亿 $m^3$ ，人均占有水量3141 $m^3$ 。有各类水库15座，总库容8亿 $m^3$ ，各种池坝塘289个。主要河流有牛栏江、小江、以礼河，均是由南向北注入金沙江。

本项目所在地属长江流域金沙江水系一级支流以礼河。
